OPINNÄYTETYÖ - AMMATTIKORKEAKOULUTUTKINTO
TEKNIIKAN JA LIIKENTEEN ALA

IISALMEN KAUPUNGIN KIIN- TEISTÖJEN SÄHKÖ- JA AUTO- MAATIOJÄRJESTELMIEN KUNTO- JA IKÄKARTOITUS SEKÄ KUNNOSSAPITOSUUNNITELMA

TEKIJÄ: Sami Martikainen

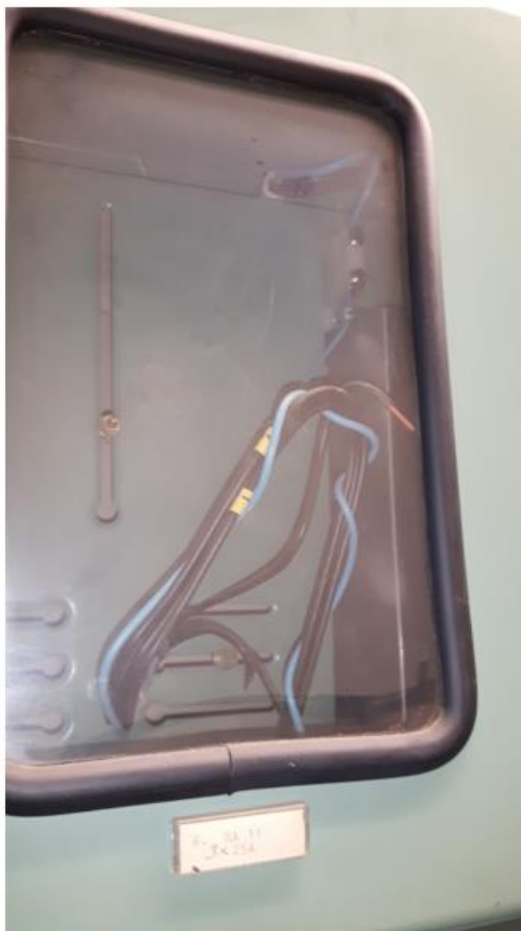
Kuva 1 Mittaritila.

Kuvassa 1 on esitetty osa keskusvarikon pääkeskustilan pääkeskusta. Mittaritilassa on paljaita johtimia suojaamattomana.

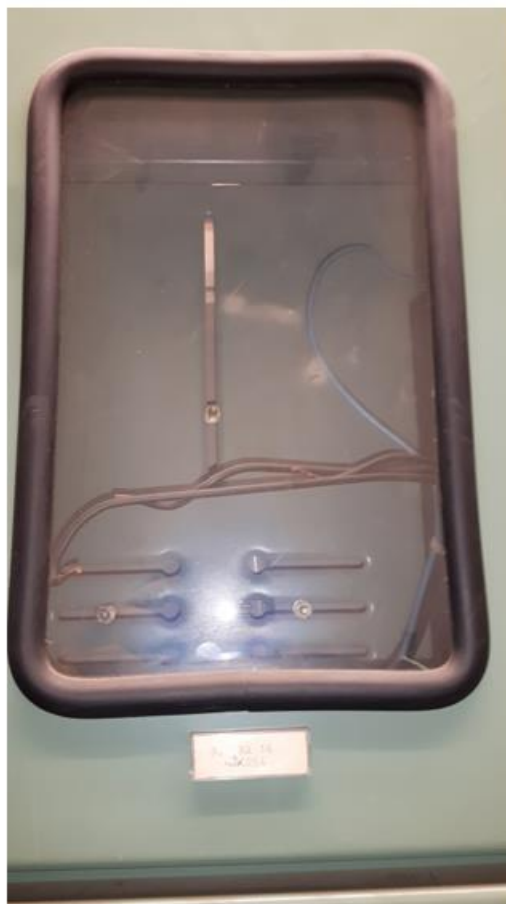
Kuva 2 Mittaritila.

Myös kuvassa 2 on esitetty osa pääkeskuksesta. Myös tässä tapauksessa mittaritilassa on paljaita johtimia suojaamattomana.

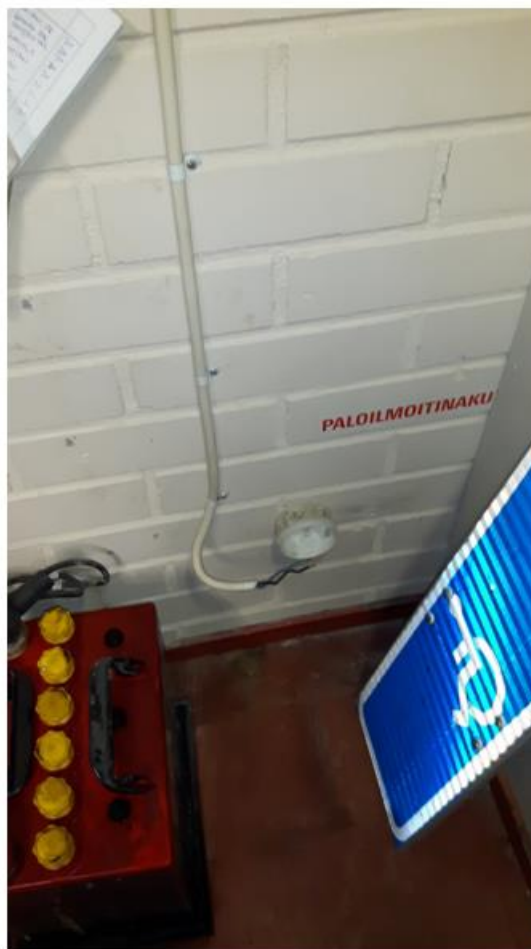
Kuva 3 Pääkeskustilaa.

Kuvassa 3 on esitetty kaapeli jonka johtimet roikkuvat paljaina ja vapaina.

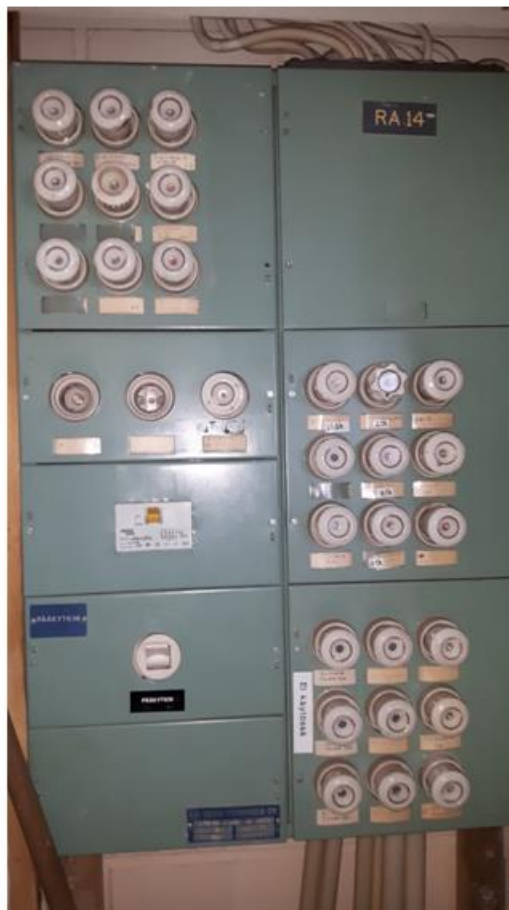
Kuvassa 7 on esitetty ryhmäkeskus RA14. Ryhmäkeskuksen sulakepaikoista puuttuu kosketussuojaus.

Kuva 7 RA14 ja puutteellinen kosketussuojaus.

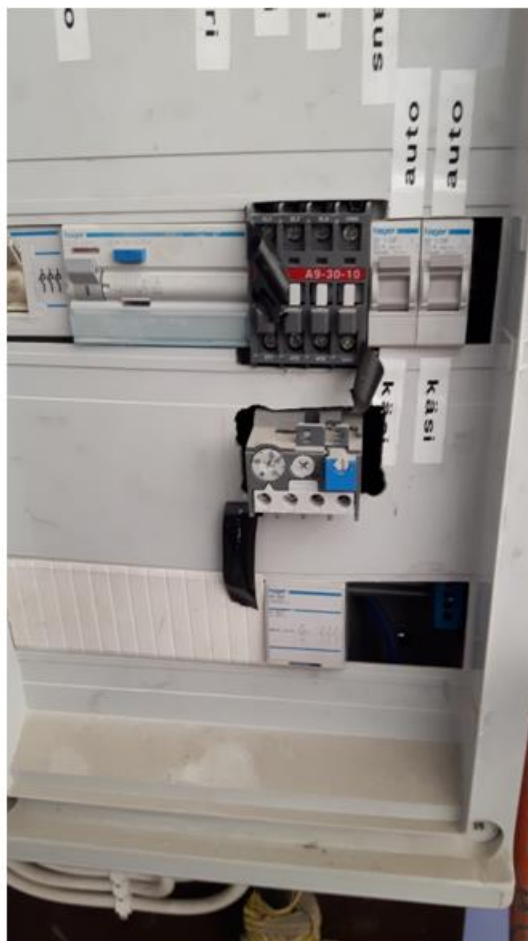
Kuva 8 Hiekkahallin ryhmäkeskus.

Kuvassa 8 on esitetty keskusvarikon hiekkahallissa sijaitseva ryhmäkeskus. Ryhmäkeskuksen kosketussuojaus on puutteellinen.

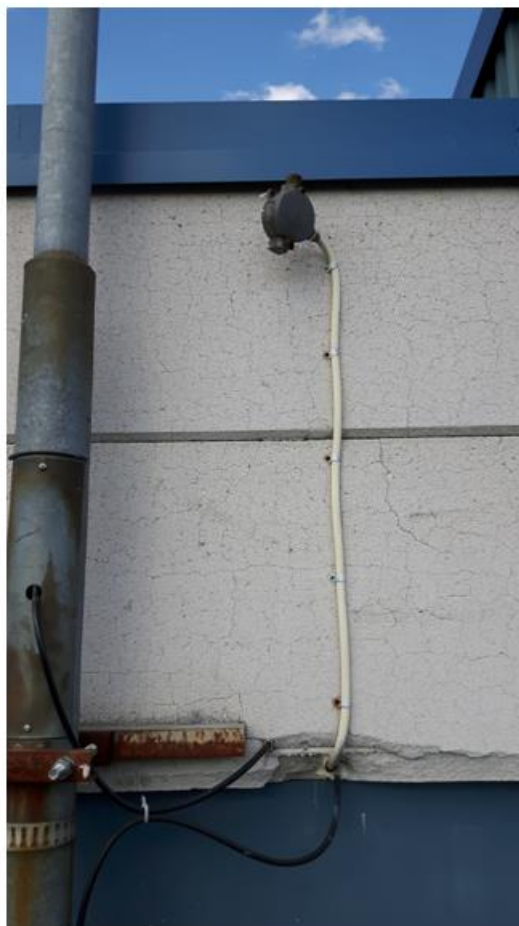
Kuvassa 9 on esitetty keskuvarikon sähköosaston läheisyydessä sijaitseva jakorasia, jonka kiinnitys on pettänyt.

Kuva 9 Kaapeli varassa roikkuva jakorasia.

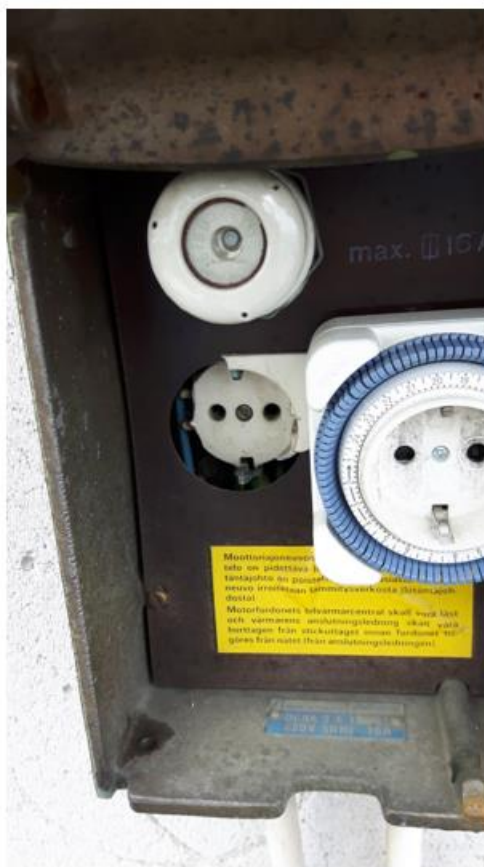
Kuva 10 Autopaikkojen 23 ja 24 lämmitysrasia.

Kuvassa 10 on esitetty autopaikkojen 23 ja 24 autolämmitysrasia. Rasian kosketussuojaus on puutteellinen.

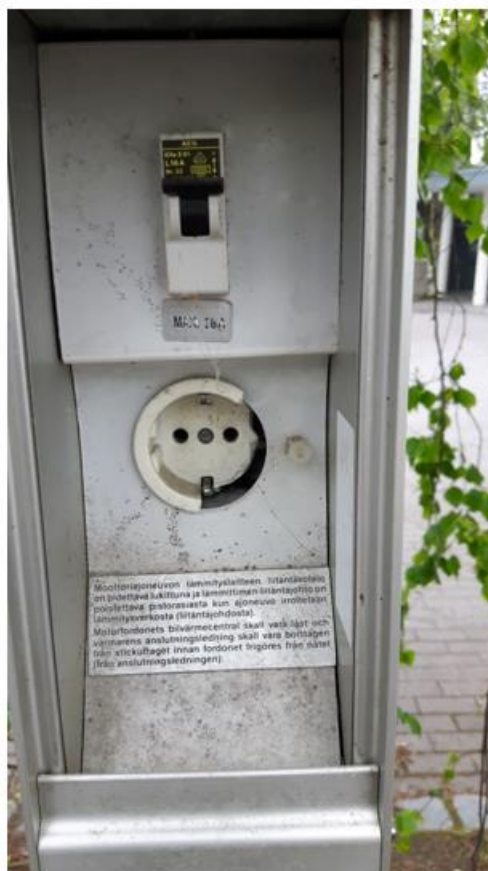
Kuvassa 12 on esitetty autolämmitystolppa, jonka kannessa on rekisterinumero HTA-752. Lämmitystolpan kosketussuojaus on vaurioitunut.
